Prawie wszystko o EIFS

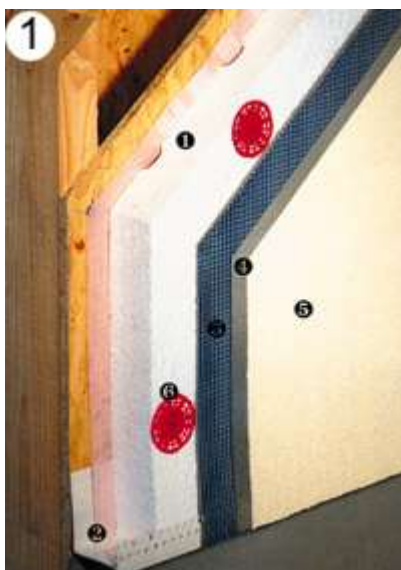
Fot.1. Water-managed EIFS firmy Dryvit

Tim Carter - autor wielu artykułów poświęconych sprawom remontów domów zgadza się z zasadą - szybkie wnikanie - szybka ucieczka. Carter, którego kolumny poświęcone remontom budynków ukazują się w ponad 60. gazetach i magazynach oraz jako autor własnych stron w Internecie poświęconych doradztwu budowlanemu (<http://www.askbuild.com>) stwierdził: "Nie ważne jaki typ wykończenia wybrałeś - cegłę, siding drewniany, czy sztuczny tynk - musisz pozwolić wodzie na swobodne wydostanie się na zewnątrz. Barrier EIFS nie spełniają tego wymagania, a water-managed EIFS - tak. I to cała historia". Przykładowe rozwiązania water-managed firmy Dryvit - zdjęcie 1, firmy Parex - zdjęcie 2.

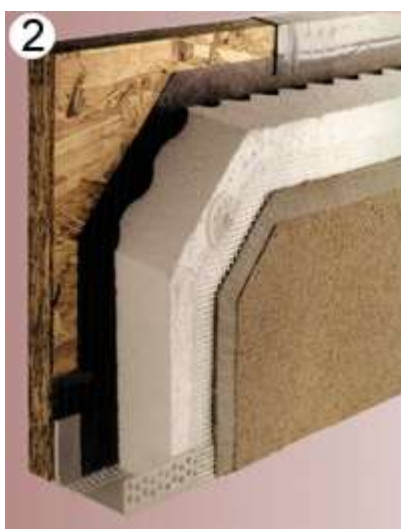
Fot.2. Water-managed EIFS firmy Parex

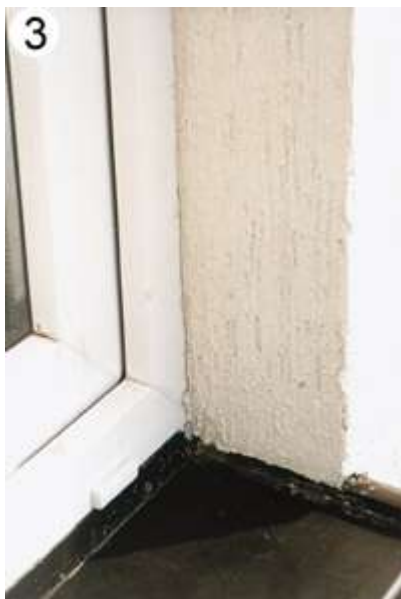
Fot.3. Typowe uszkodzenia EIFS

Mimo tych zarzutów firma Wolf System nie odstąpiła od stosowanej technologii i w dalszym ciągu klei styropian bezpośrednio do płyt poszycia. Technologię tę spotkać można między innymi na domach realizowanych przez Wolf System w Tychach, Nysie, Wrocławiu czy Opolu. Na wielu z tych budynków występują nieszczelności na styku tynk-stołarka okienna czy inne elementy architektoniczne (zdjęcie 3 i 4), przez co drewnopochodne płyty poszycia zewnętrznego ścian narażone są na bezpośrednie działanie wody deszczowej wnikającej w te nieszczelności. Wykonane, przy użyciu wilgotnościomierza Wett Wall Dedector, pomiary potwierdziły na niektórych budynkach wzrost zawilgocenia pod styropianem.

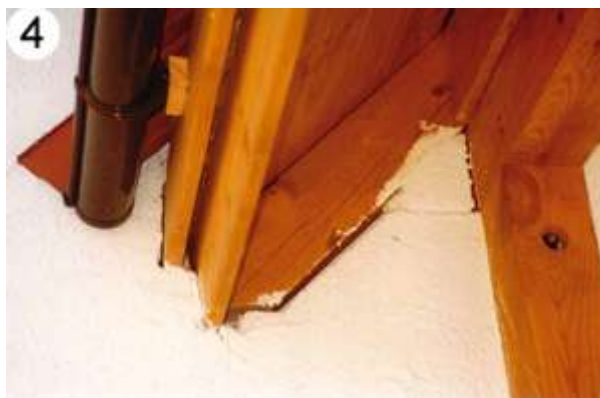
Fot.3. Typowe uszkodzenia EIFS

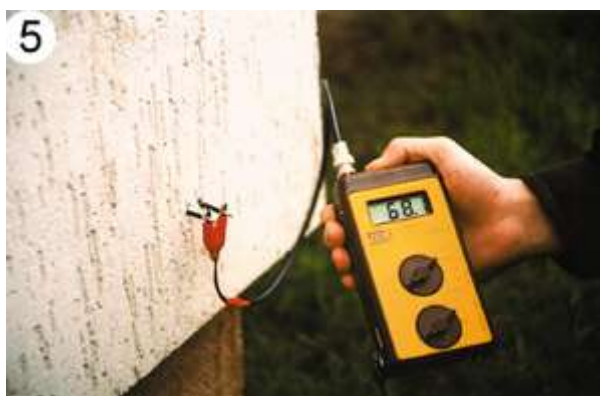
Fot.5. Wynik pomiaru poniżej kranu na elewacji tylnej

Z problemem stosowania barrier EIFS w naszym kraju spotkaliśmy się zresztą na wielu budowach w tym i realizowanych przez firmy kanadyjskie. W tym konkretnym przypadku projektanci kanadyjscy przewidzieli montaż systemu z drenażem. Niestety polskie kierownictwo budowy odstąpiło od tej metody klejąc po staremu styropian do płyt zewnętrznego poszycia. Skutki na jakie narażony jest inwestor stosując na swoim domu barrier EIFS przedstawiliśmy w Lekkim Budownictwie Szkieletowym nr 2/98. Na budynku jednorodzinym największe zawilgocenie wystąpiło pod kranem ogrodowym; luźno zamocowana rura spowodowała dużą szczelinę wokół kranu przez którą woda dostała się pod styropian. Badania wilgotności wykazały zawilgocenie w wysokości 68% (Zdjęcia 5 i 6)

Specjaliści z Amerykańskiego Stowarzyszenia Budowniczych Domów (NAHB) twierdzą iż dopuszczalne jest zawilgocenie do ok. 30%. Powyżej tej wartości budynek narażony jest na zagrzybienia poszycia ścian i konstrukcji budynku. Natomiast American Plywood Association (APA) twierdzi że zaczątki butwienia i zagrzybienia drewna występować mogą już w granicach 20-25% wilgotności drewna.

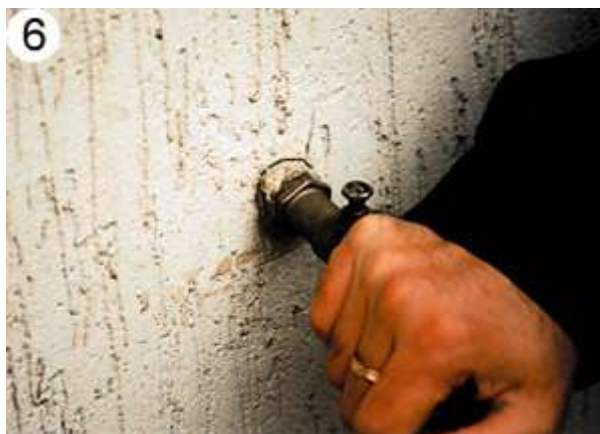
Fot.6. Nieszczelności wokół kranu

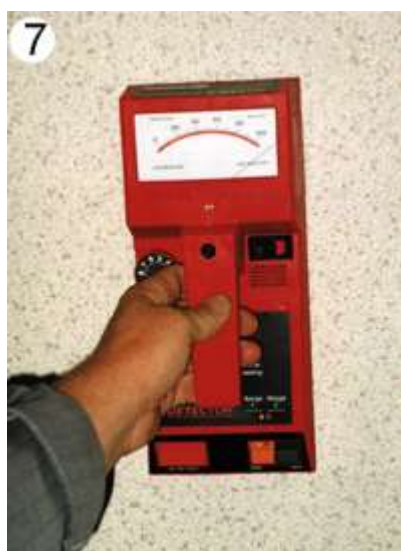
Fot.7. Wet Wall Detector

Wet Wall Detector (zdjęcie nr 7) to wilgotnościomierz pojemnościowy skonstruowany specjalnie do mierzenia stopnia zawilgocenia pod warstwą styropianu. Urządzenie to skonstruowano w związku z problemami występującymi w domach z barrier EIFS. Wet Wall Dedector pozwala na bezinwazyjne wyszukiwanie miejsc o zwiększonym stopniu zawilgocenia pod warstwą styropianu o grubości do 7,5 cm. Urządzenie jest na wyposażeniu Centrum Budownictwa Szkieletowego (zdjęcie 7).

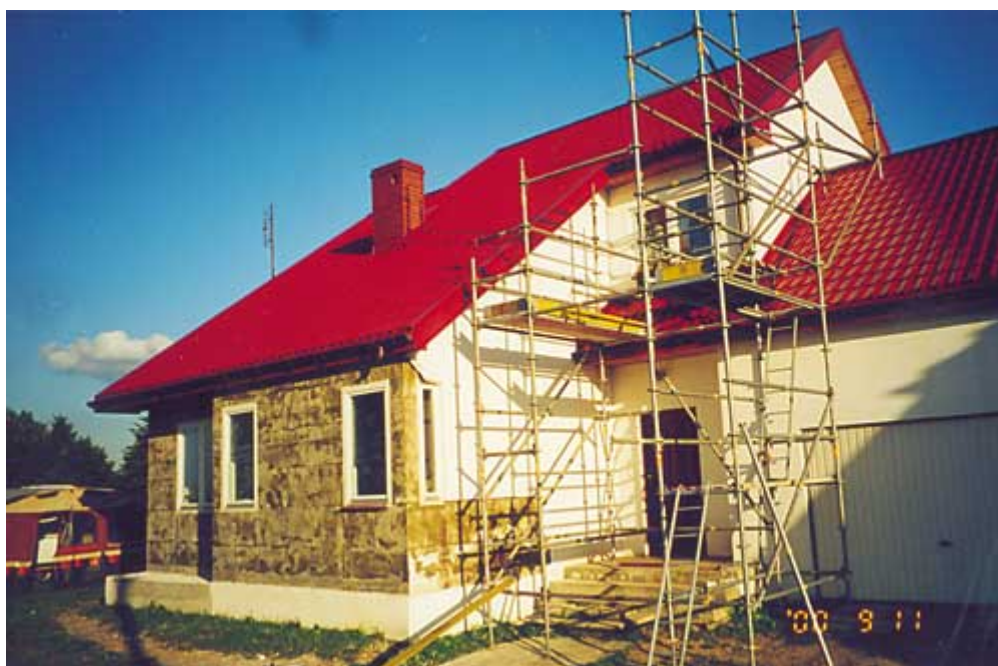
Inwestor, od wielu lat planował budowę domu. Jediną technologię, która brał pod uwagę był lekki szkielet drewniany. Jak podkreśla chciał budować dom ciepły i ekologiczny, wybudowany systemem gospodarczym. Kupił projekt z serii projektów kanadyjskich, zatrudniał przypadkowe firmy wykonawcze do realizacji poszczególnych etapów budowy. By być pewnym prawidłowości realizacji domu wynajął inspektora nadzoru, który miał czuwać nad prawidłowościami konstrukcji i rozwiązań technologicznych. Po roku mieszkania w nowym budynku, inwestor przypadkowo przeczytał artykuł o doświadczeniach amerykańskich w zakresie klejenia styropianu do płyt poszycia. Po kilku miesiącach obawy o swój dom (elewację zewnętrzną pokrył styropianem) zdecydował się, wbrew zapewnieniom własnego inspektora nadzoru, że nie powinien mieć żadnych obaw, na zlecenie opracowania opinii technicznej dotyczącej rozwiązania zastosowanego na elewację. Dokonane przez mnie, przy użyciu wilgotnościomierza Wett Wall Detector, pomiary stopnia zawilgocenia pod warstwą styropianu, wykazały wzrost zawilgocenia przekraczający 100% dozwolonej wartości. W tej sytuacji inwestor zdecydował się wymianę istniejącej elewacji.

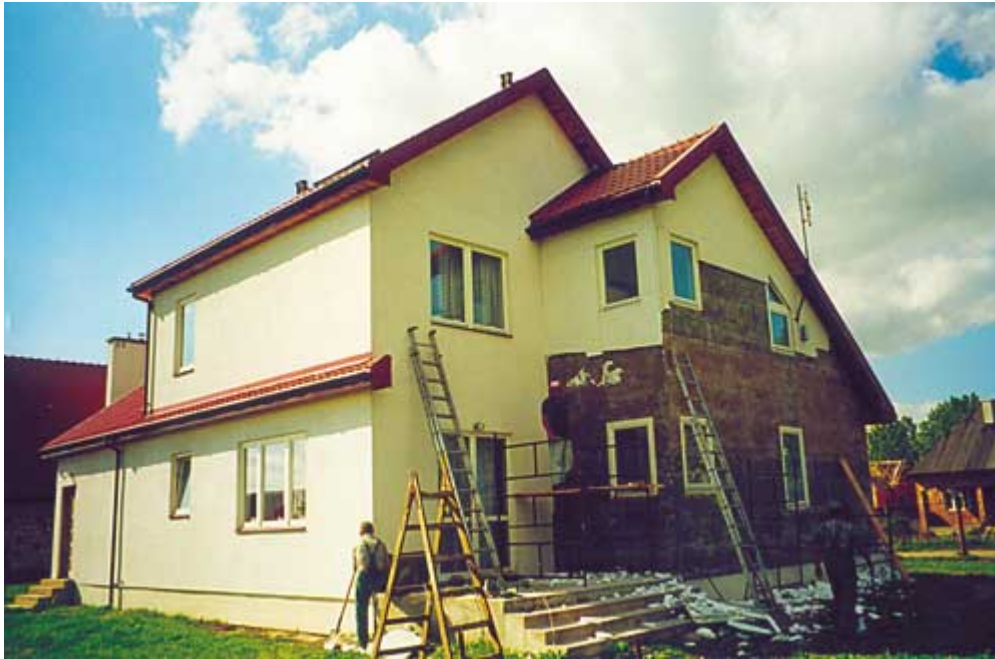
Stosowanie styropianu, klejonego do płyt poszycia, jako wykończenia elewacji jest zakazane tak w Stanach Zjednoczonych jak i w Kanadzie. System ten okazał się bowiem zabójczy do lekkiego budownictwa szkieletowego. Stwierdzono bowiem, iż błędy wykonawcze, polegające w głównej mierze na nie zapewnieniu szczelności powłoki tynku, umożliwiają penetrację wody pod warstwę styropianu, która nie mając możliwości odparowania destrukcyjnie wpływa na drewnopochodne płyty poszycia. Braki w szczelności powłoki w głównej mierze dotyczyły połączeń tynku ze stolarką okienną i drzwiową, a także w miejscach obróbek blacharskich. Jak wykazały badania, 95% przebadanych budynków, wykazało, pod warstwą styropianu, wzrost zawilgocenia zagrażający poszyciom, a także konstrukcji budynku.

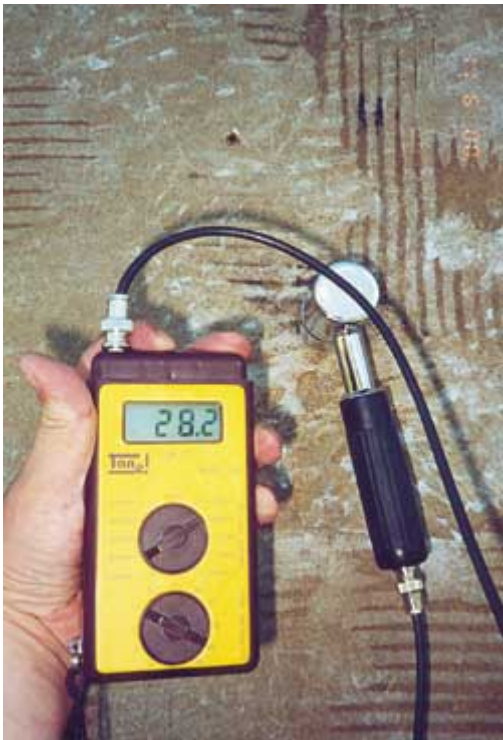
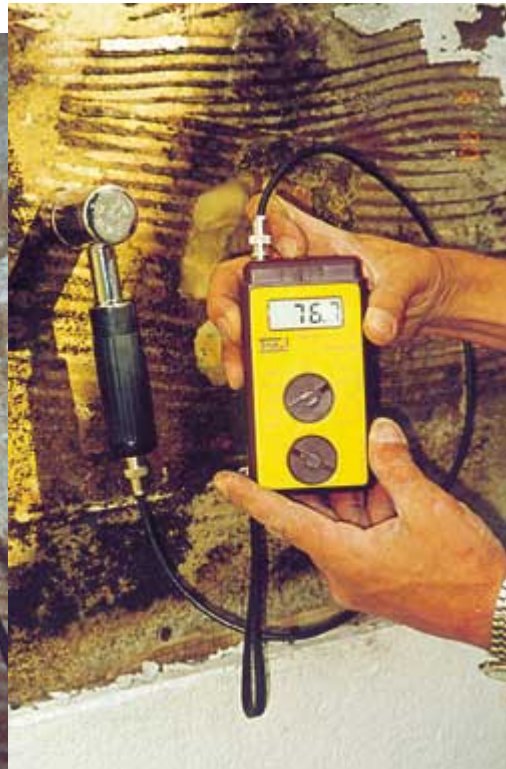
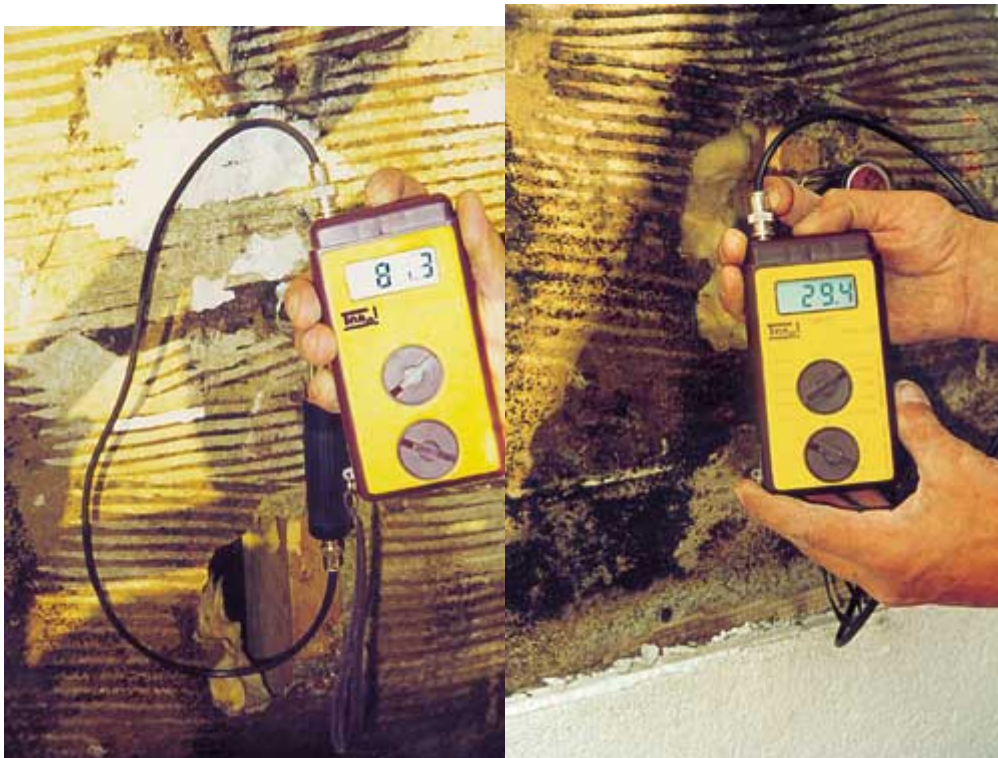
System klejenia styropianu do płyt poszycia eliminuje wykonawstwo tych robót, które nie jest w stanie zapewnić szczelności powłoki tynku. Lekceważenie przez firmy wykonawcze uszczelnień na styku tynku i stolarki okiennej czy drzwiowej, a także w rejonie obróbek blacharskich, doprowadza do powstawania nieszczelności powłoki w tych miejscach. Powstałe w tych miejscach szczeliny umożliwiają penetrację wody opadowej pod warstwę styropianu, która bez możliwości odparowania wpływa destrukcyjnie na drewnopochodne płyty poszycia.

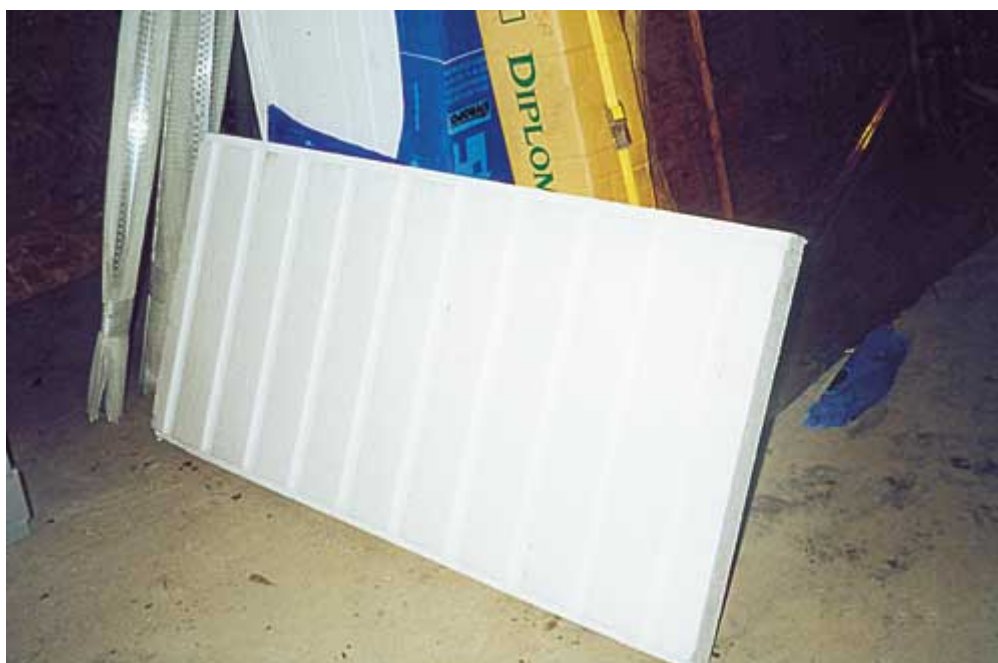
Na rynek polski system taki, pod nazwą Infinity Residential wprowadziła firma Dryfit Systems. (zdjęcie nr 1). Pozostałe firmy, zajmujące się docieplaniem budynków nie dostrzegły problemu EIFS i nie posiadają w swojej ofercie systemu dociepleń dla lekkiego budownictwa szkieletowego.

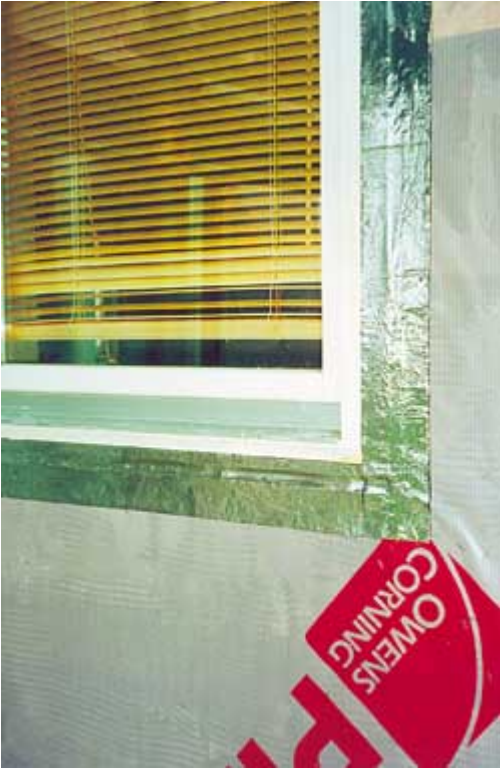
Wbrew niepokojom Inwestora o trwałość swojego domu, zatrudniony inspektor nadzoru uspokajał Inwestora, podważając wyniki opinii technicznej. Pomimo to Inwestor zdecydował się na wymianę elewacji - zdjęcie styropianu klejonego bezpośrednio do płyty poszycia, założenie nowego z zachowaniem szczeliny wentylacyjnej pod styropianem oraz wiatroizolacją na płycie poszycia. Wykonania robót podjęła się firma Polcan Dom z Tucholi, która już wcześniej, jako pierwsza w kraju, realizowała elewacje na budynkach szkieletowych w systemie Infinity Residential przygotowanego przez firmę Dryvit. Prace rozpoczęto od zerwania styropianu na ścianach, które podczas badań wykazywały największe zawilgocenie (zdjęcia nr 2 i 3). Założono bowiem, iż ściany przez założeniem wiatroizolacji, winne zostać maksymalnie wysuszone. Podczas prac stwierdzono, iż budynek, w dolnej i górnej części, pokryto wilgociouodporną płytą V-100. Natomiast środkową część elewacji wykonawca zastosował płytę V-20 - płytą nie uodpornioną na wilgoć. Po zerwaniu styropianu, w miejscach, które podczas wykonywania opinii wykazywały największe zawilgocenie, dokonano kolejnych pomiarów. W strefach podokiennych większość pomiarów wykazała zawilgocenie płyty V-100 powyżej 28% (zdjęcia 4 i 5). Natomiast na jednej ze ścian zawilgocenie płyty V-100 oscylowało w granicach 80% (zdjęcia nr 6 i 7); płyta była tak miękka, że rozpadała się pod wpływem dotyku. W tym miejscu stwierdzono także duże zawilgocenie izolacji cieplnej i konstrukcji budynku (zdjęcie nr 8).

Należy podkreślić, iż według wyników badań uzyskanych z Instytutu Technologii Drewna, przy wilgotności przekraczającej 24%, płyta V-100 traci swoje właściwości fizyko - mechaniczne.

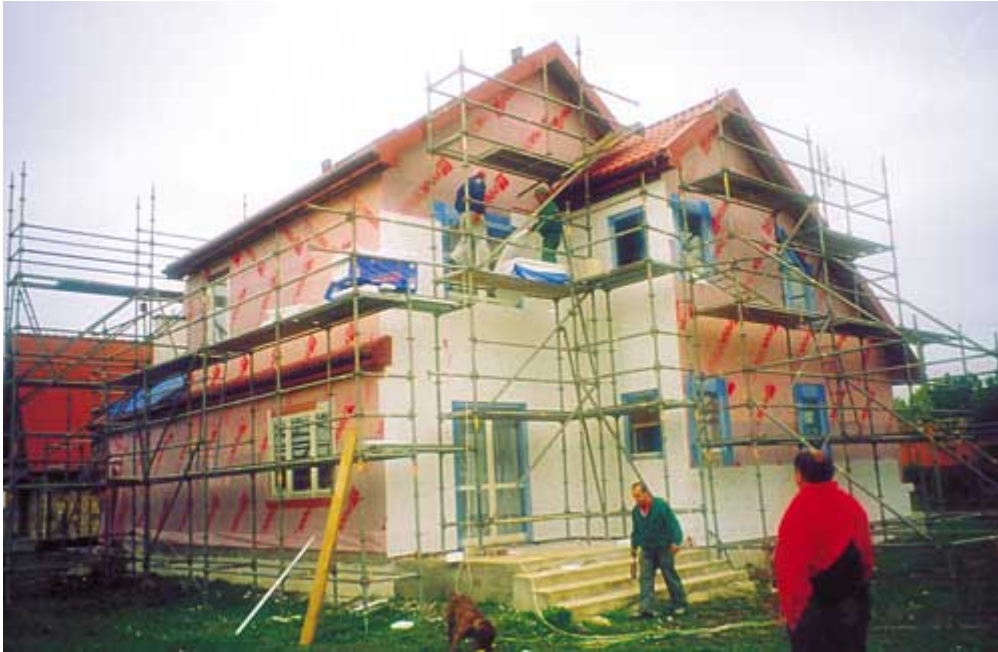
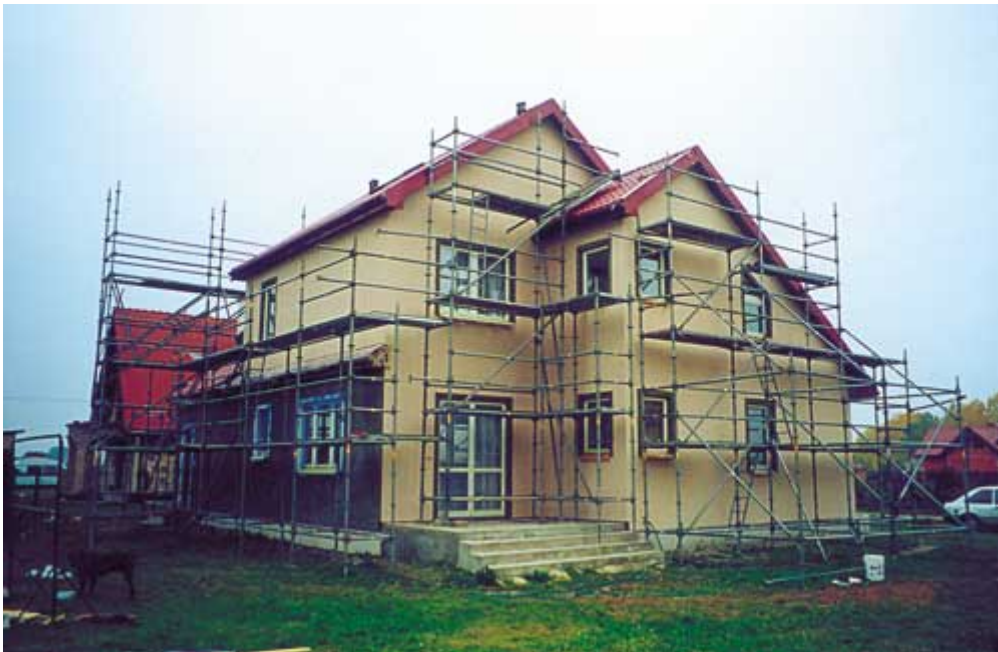
Po uszczelnieniu wszystkich otworów okiennych i drzwiowych przystąpiono do montażu warstwy styropianu, stosując styropian ryflowany (zdjęcie nr 12). Wcześniej, wokół wszystkich otworów, dla wzmocnienia styropianowych ościeży, założono siatkę poliestrową (zdjęcie nr 13), która po założeniu warstwy styropianu wywinięta została na zewnątrz i połączona z siatką montowaną na powierzchni elewacji. Nieodzownym elementem stosowania styropianu ryflowanego, zapewniającego przewietrzanie elewacji pod warstwą styropianu, jest montaż listwy startowej z otworami zapewniającymi nawiew powietrza (zdjęcie nr 14). Listwa ta jednocześnie chroni dolną krawędź elewacji przed uszkodzeniami mechanicznymi. System Infinity Residential zaleca, by ryflowane płyty styropianu, mocować do poszycia ścian za pomocą kołków zakończonych łebkami plastikowymi (zdjęcie nr 13). Zasadą takiego montażu jest zachowanie przesunięcia płyt o 1/2 płyty względem siebie z zastosowaniem kołków w każdym narożniku płyt plus dwa dodatkowe kołki w środkowej części każdej płyty. Montaż ryflowanych płyt styropianowych (zdjęcie nr 15) kończy etap wymagań jakie stawia się elewacjom z zastosowaniem styropianu na budynkach stawianych w technologii budownictwa szkieletowego. Pozostałe prace - kładzenie kleju, montaż siatki i tynkowanie (zdjęcie nr 16) wykonuje się w powszechnie znany sposób stosowany na dociepleniach w budownictwie tradycyjnym.
