Przyczyny zagrzybienia dachów budynków wykonywanych w nowych technologiach

W latach dziewięćdziesiątych w Polsce zaczęto wykonywać budynki w nowych technologiach. Do takich należy zaliczyć budynki konstrukcji szkieletowej, budowane w bardzo "oszczędny sposób". Przykładem takiego budownictwa niech będzie dach budynku o konstrukcji nośnej drewnianej, kratowej, zrealizowany w 1997 r. w technologii kanadyjskiej.

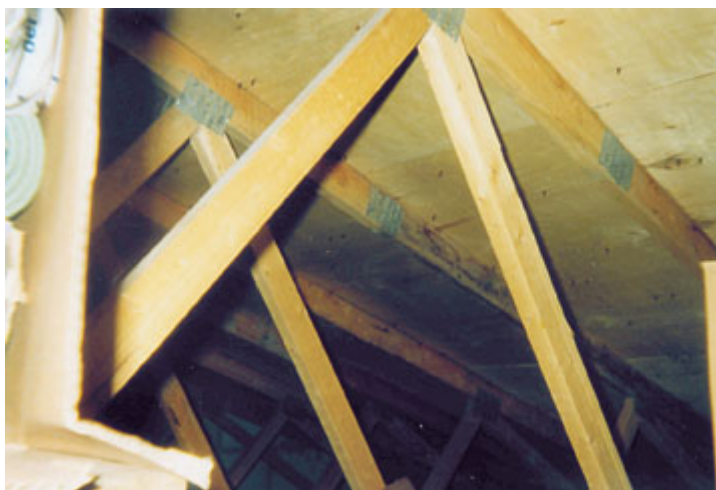
1. Fragment konstrukcji dachu. Widoczne elementy kratownic i sklejka połaciowa.

Dach budynku składa się z pokrycia dachówką bitumiczną mocowaną do sklejki grubości 12,5 mm (sprowadzanej z Kanady), która przybita jest do górnych pasów kratownic. Strop nad ostatnią kondygnacją to płyty gipsowo-kartonowe 12,5 mm mocowane do poprzecznych krawędziaków, które przytwierdzono do dolnych pasów kratownic. Ocieplenie stropu stanowi mata z wełny szklanej grubości około 20 cm. Paroizolację stropu tworzy izolacyjna folia budowlana. Przestrzeń poddasza nieużytkowego wentylowana jest poprzez perforowane blachy usytuowane poziomo na wysokości okapu. Przewody wentylacji grawitacyjnej z pomieszczeń łazienki i wc wyprowadzono w przestrzeń poddasza.

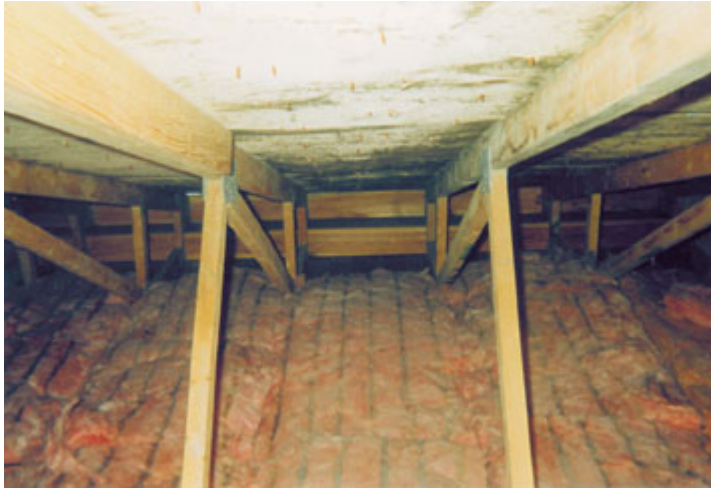
2. Konstrukcja jednej z połaci dachowych wraz z ociepleniem stropu poddasza nieużytkowego przy pomocy mat z wełny szklanej.

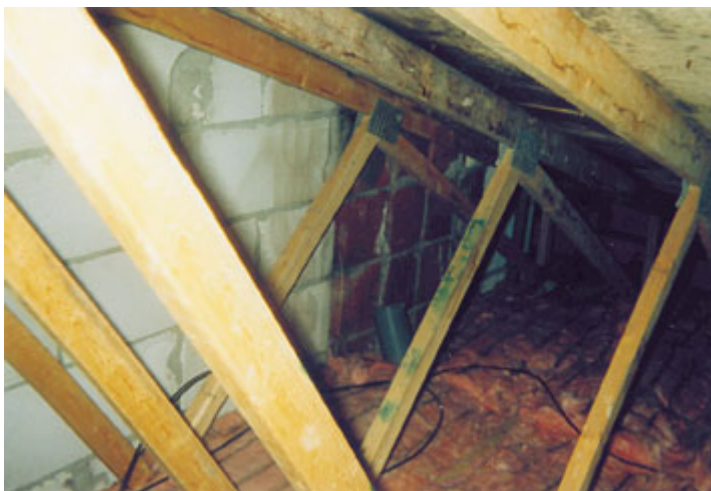
3. Wprowadzenie przewodu wentylacyjnego z łazienki w przestrzeń poddasza.

W badanym budynku skumulowały się zdaniem autorów artykułu przyczyny, dla których nastąpiła tak duża destrukcja biologiczna. Przyczyny te można podzielić na błędy spowodowane wykonawstwem i na błędy użytkownika. Do błędów wykonawstwa należy zaliczyć wyprowadzenie przewodu wentylacji grawitacyjnej w przestrzeni poddasza i brak docieplenia połaci dachowych, na których szczególnie w okresie zimowym, błyskawicznie wykropliła się para wodna, tworząc sprzyjające środowisko do rozwoju grzybów pleśniowych.

- pouczenie użytkowników o niezagospodarowywaniu poddasza,
- wyprowadzeniu przewodów wentylacji grawitacyjnej ponad połacie dachowe; w takim przypadku przewody te w przestrzeni poddasza należy zaizolować aby zmniejszyć skraplanie się na nich pary wodnej oraz zastosować skraplacz poniżej teoretycznego miejsca skraplania,
- dociepleniu połaci dachowych i stropu warstwą izolacyjną wynikającego z obliczeń cieplno-wilgotnościowych.

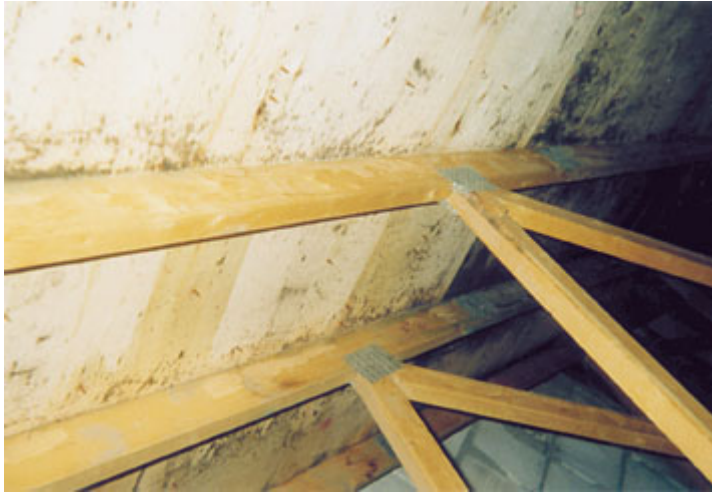
Po dwóch latach użytkowania budynku na powierzchniach elementów konstrukcji kratownic i na powierzchni sklejki pokazały się czarne i szare naloty mikroflory pleśniowej. Analizując przypadek szybkiego i rozległego rozwoju grzybów pleśniowych, stwierdzono, że były to grzyby pleśniowe należące do klas Ascomycetes i Deuteromycetes. Z punktu widzenia metod i środków zwalczania grzybów pleśniowych na przegrodach budowlanych, nie jest istotne do jakich gatunków te grzyby należą.

4. Szare i czarne naloty mikroflory pleśniowej na sklejce.

Doraźne skutki popełnionych błędów, czyli rozwój grzybów pleśniowych można zwalczyć, stosując jeden z ogólnie dostępnych na rynku środków chemicznych (np. PLEŚNIOTOX, PLEŚNIOTOX E, BORAMON, ...). Nadmienić przy tym należy, że każdy ze środków musi posiadać aktualną ocenę higieniczną Państwowego Zakładu Higieny i aprobatę techniczną np. Instytutu Techniki Budowlanej.

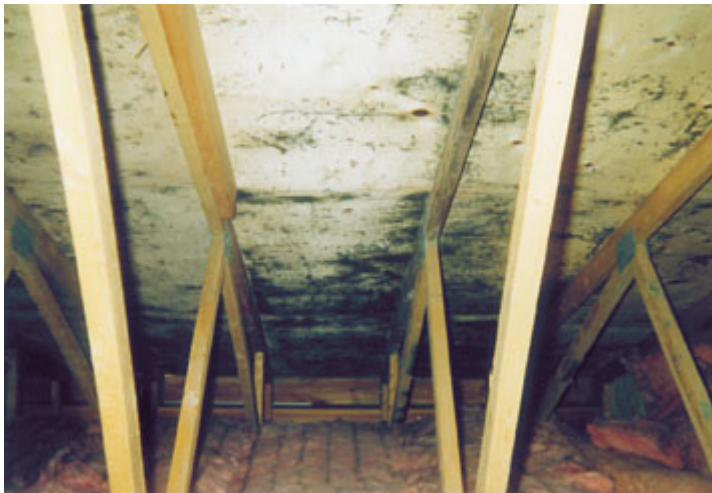
5. Czarne naloty grzybów pleśniowych na sklejce i pasach górnych kratownic.

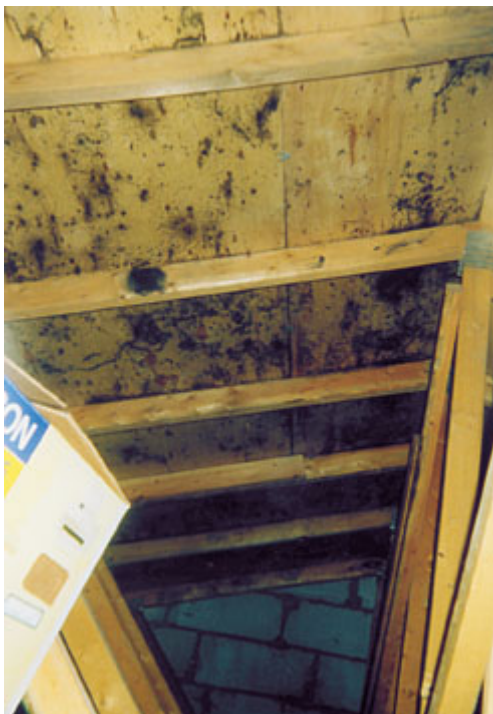
6. Silne zagrzybienie sklejki i elementów kratownic przez grzyby pleśniowe.

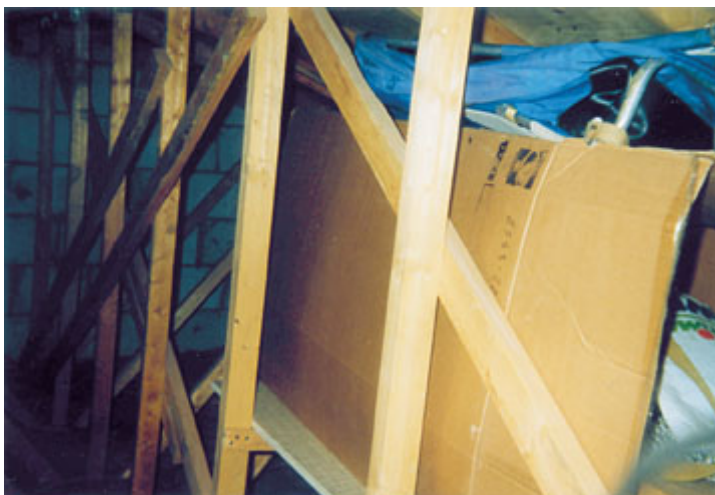
Błędy użytkownika to zakłócenie ruchu powietrza w przestrzeni poddasza poprzez usytuowanie w jej najwyższym miejscu (w kalenicy) pustych pudeł kartonowych. Pudełka kartonowe skutecznie zakłócają ruch powietrza, a tym samym wentylację w przestrzeni poddasza.

7. Pudła kartonowe skutecznie zakłcające ruch powietrza, a tym samym wentylację w przestrzeni poddasza.
