Problemy Technologii

Lekkie Budownictwo Szkieletowe nr 4`01 (32)

Tykotek pstry (*Xestobium rufovillosum* De Geer)

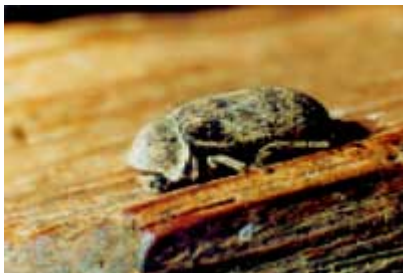
Fot. 1. Chrząszcz tykotka pstrego z czułkami podkurczonymi pod spód ciała - widok z boku (fot. A.Krajewski)

Czarno-brunatne chrząszcze (fot. 1) pokryte są gęstym, krótkim, przylegającym owłosieniem, tworzącym jaśniejsze, plamiste skupiska na pokrywach skrzydeł i przedpleczu (stąd pstre ubarwienie). Osiągają długość ciała 5-9 mm.

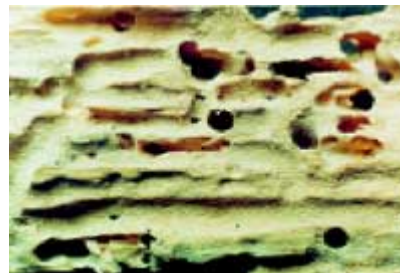
Fot. 2. Chodniki larw po usunięciu mączki drzewnej z odchodami (fot. A.Krajewski)

Zawiłe chodniki larw są okrągłe w przekroju (fot. 2), o średnicy do ok. 4 mm, i wypełnia je zbita mączka drzewna oraz kał larw. Odchody larw mają kształt spłaszczonych kulek (fot. 3). Cecha ta wyróżnia drewno stoczone przez larwy tykotka pstrego od uszkodzeń powodowanych przez inne gatunki kołatkowatych.
