## Tynk syntetyczny

Systemy izolacji zewnętrznej dostarczają atrakcyjną, energoszczędną okładzinę elewacyjną, łatwą w utrzymaniu; lecz czy w obliczu ostatnich klęsk możemy być do nich przekonani?

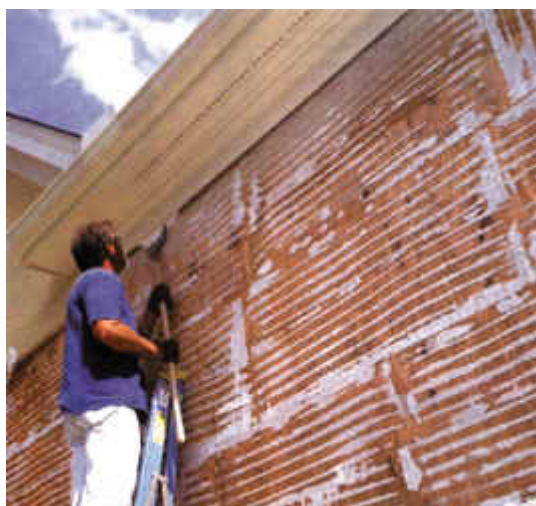
*Zdjęcie nr 1. Wcześniej założony styropian należy zdemontować.*

*Chociaż ten dom z Wilmington, Północna Karolina, obłożony w systemie EIFS, doświadczył jedynie lekkich zniszczeń spowodowanych migracją wody, powłoka z tynku syntetycznego jest usuwana, by w jej miejsce założyć bardziej tradycyjną okładzinę.*

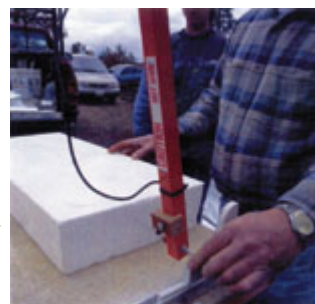
*Zdjęcie nr 4. Gorącym drutem można nadać styropianowi różne kształty.*

*Używając wyrzynarki z gorącym drutem można przyciąć każdy kawałek styropianu nadając mu różnorodne kształty.*

Z cenę od 44 do 88 USD za metr kwadratowy, EIFS jest konkurencyjny w stosunku do cegły oraz innych okładzin. Możliwy do montowania o każdej porze roku, zachowuje kolor i fakturę na całej powierzchni, posiada właściwości izolacyjne, jest odporny na warunki atmosferyczne. Łatwy do kształtowania elementów o różnych kształtach, w jakie tylko da się pociąć polistyren (zdjęcie nr 4).

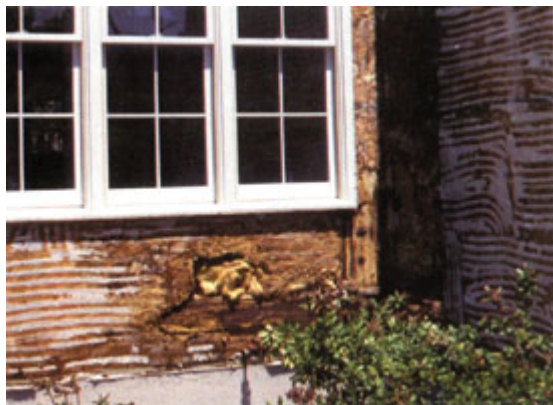
*Zdjęcie nr 2. Migracja wody grozi gniciem. Ten dom w Cary, Północna Karolina, miał około roku, gdy pomiar wilgoci wykazał fakt dostania się wody za powłokę tynku syntetycznego. Głównym winowajcą przecieku były okna - w miejscu połączenia ramy z parapetem nastąpił przeciek. Woda, która przedostała się pod okładzinę zniszczyła płytę OSB.*

słabością. Ponieważ jest to system bariery wodnej, woda teoretycznie nie powinna przez niego przenikać. Gdy jednak dostanie się do pod warstwę izolacyjną, nie może się z pod niej wydostać. A kiedy woda jest uwieczniona pomiędzy poszyciem i nieprzepuszczalną warstwą, może spowodować gnicie (zdjęcie nr 2).

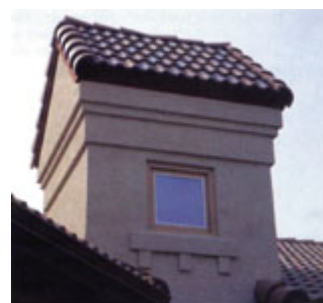
*Zdjęcie nr 5. Wygląda jak prawdziwy tynk. Elementy architektoniczne, również te obłożone EIFS-em wyglądają jak pokryte tradycyjnym tynkiem.*

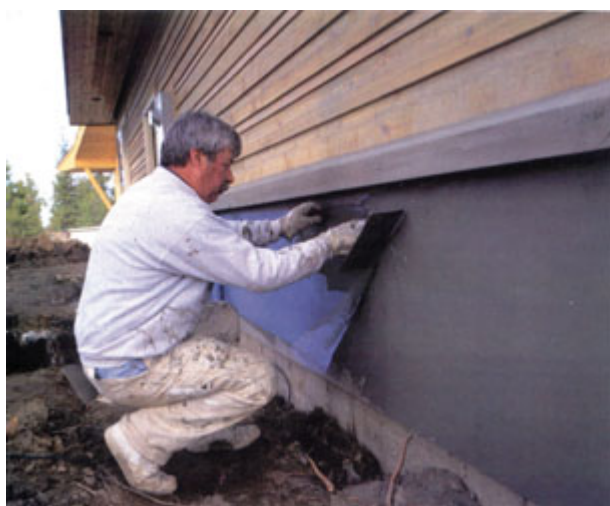
*Zdjęcie nr 6. Wzmacniająca siatka z włókna szklanego jest wtapiana w warstwę podstawową.*

*W cienką warstwę podstawową układaną na płycie izolacji wtapia się siatkę z włókna szklanego. Następnie zaciera się ją drugą warstwą.*

EIMA zaleca zatapianie siatki wzmacniającej w warstwie podstawowej do momentu, gdy nie będzie widać jej koloru (zdjęcie nr 6).

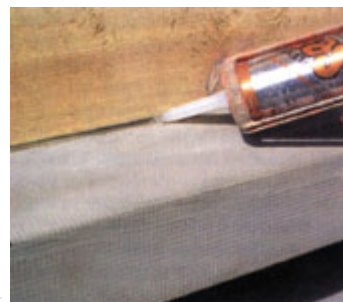
*Zdjęcie nr 7. Uszczelnienia wykonuje się na etapie warstwy podstawowej.*

*Uszczelniacz (używać tylko zalecanych przez producenta) nakłada się w miejscach gdzie EIFS styka się z innymi materiałami, jak na przykład pokazany styk EIFS z sidingiem drewnianym.*

W większości przypadków uszczelnienie stanowi o różnicy między dobrym EIFS-em, a tym który wpuszcza wodę. Jeszcze niedawno zalecano aby uszczelnienie zakładać na wszystkich krawędziach warstwy wykończeniowej. Lecz okazało się że warstwa wykończeniowa nie jest odpowiednią powierzchnią do tego zabiegu. Aktualnie zaleca się by uszczelnienie zakładać przy wykonywaniu warstwy podstawowej (zdjęcie nr 7).

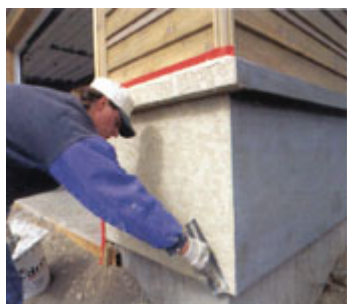
*Zdjęcie nr 8. Warstwa wykończeniowa winna być nakładana przez jednego pracownika.*

*By zapewnić jednakowy wygląd, warstwę wykończeniową winien nakładać jeden pracownik. Przy dużych robotach jeden robotnik może nakładać warstwę wykończeniową, podczas gdy drugi nadaje jej odpowiednią fakturę.*

Bogart przeważnie wyznacza jedną osobę do założenia faktury warstwy wykończeniowej. W ten sposób ma gwarancje że będzie ona jednolita (zdjęcie nr 8).

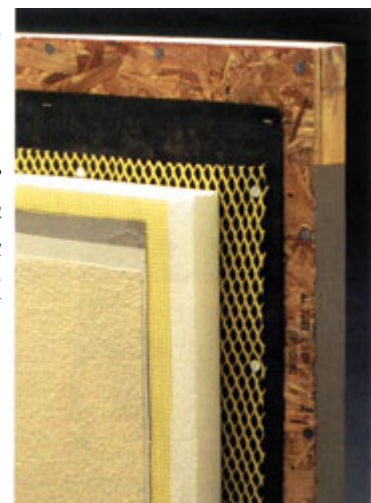
*Zdjęcie nr 9. Prawidłowe rozwiązanie EIFS. Firma Sto oferuje w Północnej Karolinie nowe rozwiązanie EIFS: wiatroizolacja, warstwa odwadniająca wykonana w tym przypadku z ciągnionej siatki plastikowej, standardowa warstwa styropianu pokryta klejem z wtopioną siatką wzmacniającą*

*i warstwą wykończeniową. W dolnej części warstwa izolacji jest zakończona listwą plastikową z otworami wentylacyjnymi.*

Jako część swoich badań, Williams obłożył EIFS-em ścianę budynku swojego biura w Maple Glen, Pensylwania. Parapet jednego okna (nie podam nazwy, lecz jest to potężna kampania produkująca okna, które nie są tanie) uszczelnił używając taśmy samoprzylepnej. Następnie wylał nań kubek wody. Po czasie krótszym niż minuta woda zaczęła kapać przez złącze którym parapet przyłączony jest do ramy okiennej (zdjęcie nr 9).

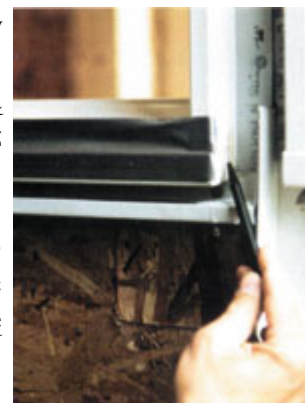
Zdjęcie nr 10. Woda przedostaje się nawet poprzez wysokiej klasy okna.

W czasie eksperymentu parapet został oklejony taśmą samoprzylepną i oblany wodą. Po mniej niż minuta zaczęła przeciekać przez połączenie rama - parapet.

zachodnim Connecticut, lokalny skład budowlany sprzedaje płyty OSB grub. 12 mm za \$7,15 oraz płytę wiórową za \$10,25 za arkusz 1,22 x 2,44 m., a także płytę cementową o wym. 0,80 x 1,50 m za \$9,75. Parex (800-226-2424) jest kolejnym producentem, który zaprojektował i rozwinął system anty-przeciekowy na potrzeby stanu Północna Karolina. System Parex jest prawie identyczny z systemem Sto (zdjęcie nr 10).

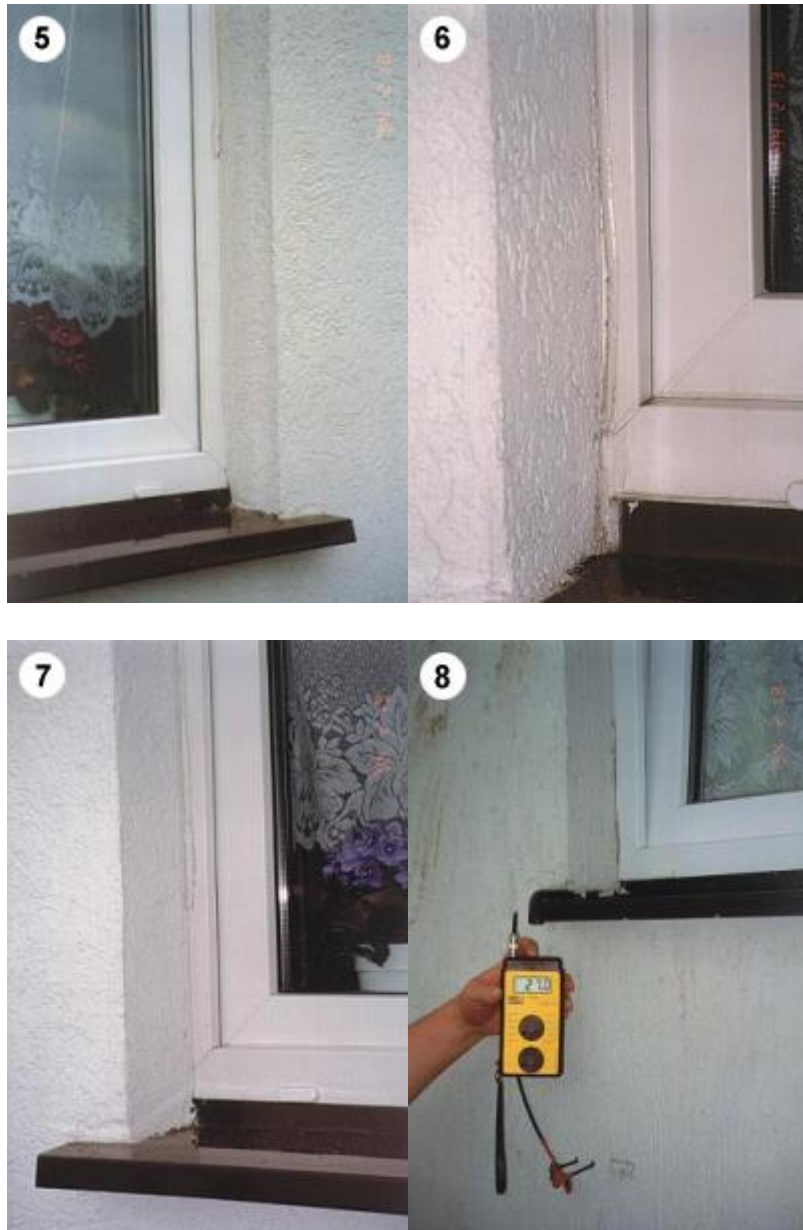
Zdjęcia 5, 6, 7 pokazują próby uszczelniania pęknięć silikonem.  
Niestety - już po kilkunastu tygodniach uszczelnienia przestały  
spełniać swoją rolę.  
Zdjęcie 8 pokazuje efekt nieszczelności - wilgotność płyty V-100  
w wysokości 27%.
