Lekkie Budownictwo Szkieletowe nr 1-2`01 (29-30)

Wyschlik grzebykorożny (*Ptilinus pectinicornis* L.)

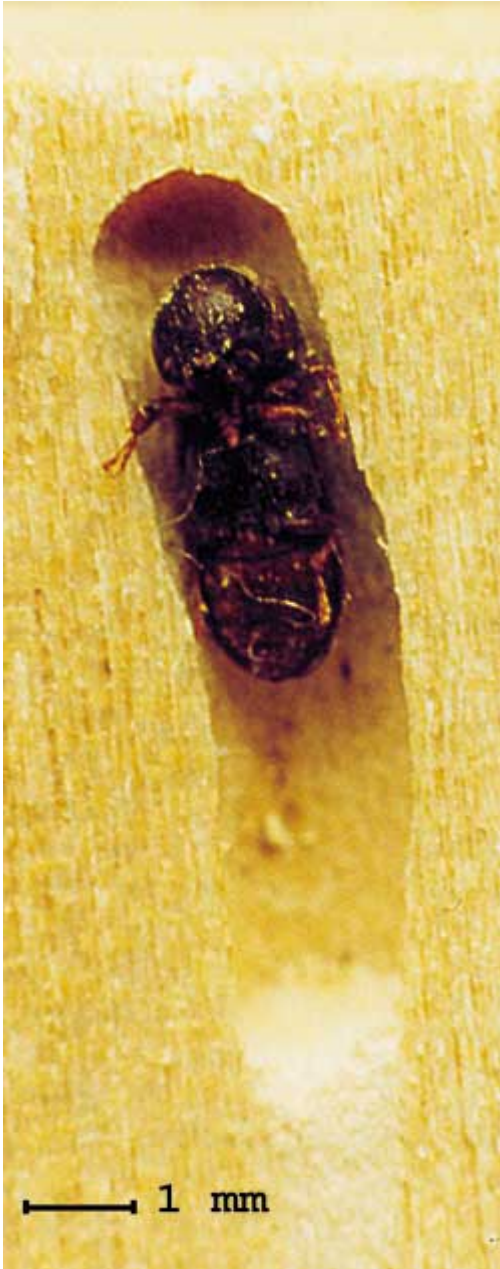
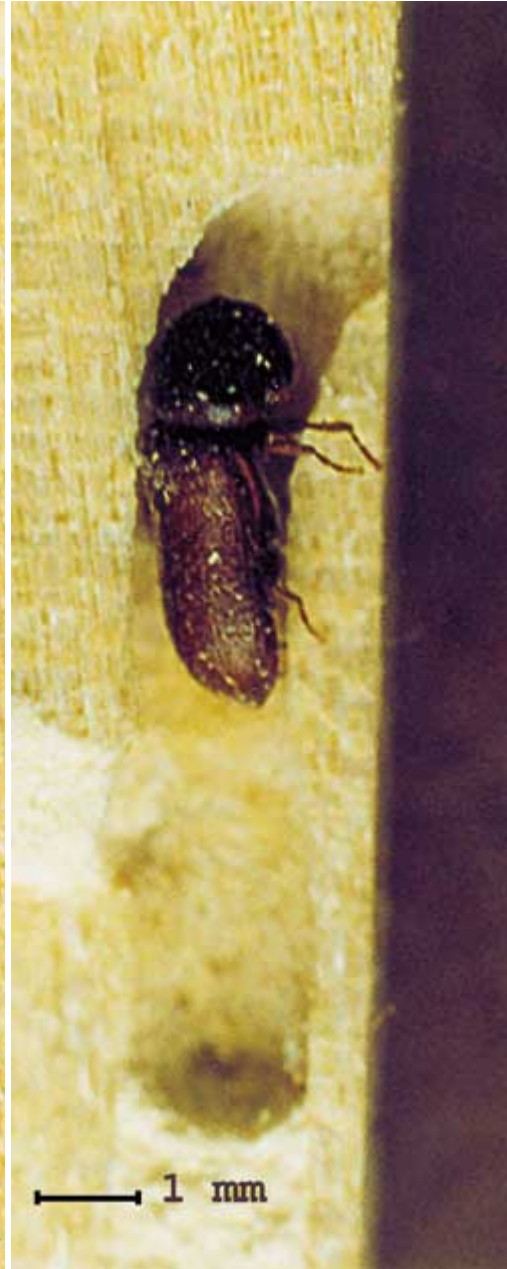
Fot. 7. Kolebki poczwarkowe wyschlika grzebykorożnego (z martwymi chrząszczami wewnątrz):

A) bez wygryzionego otworu wylotowego - położenie prostopadłe do powierzchni drewna,

B) równoległe do powierzchni drewna, z wygryzionym otworem wylotowym,

C) skośne do powierzchni drewna, z wygryzionym otworem wylotowym

Kolebki poczwarkowe tego gatunku są ułożone płytko pod powierzchnią drewna (fot. 7). Długość kolebki poczwarkowej odpowiada podwójnej długości larwy. Kolebka poczwarkowa może być ułożona równoległe, prostopadłe lub rzadziej skośnie w stosunku do powierzchni drewna. Okrągły otwór wylotowy o średnicy ok. 1-2,5 mm (fot. 6), bardzo podobny do otworu wylotowego kołatka domowego, wygryza chrząszcz, żeby wydostać się z drewna. Wschlik grzebykorożny, podobnie jak kołatek domowy, ma licznych naturalnych wrogów, mogących zredukować jego populację w budynkach. Należą do nich przede wszystkim parazytoid-błonkówka *Spathius exarator* L. i pasożytnicze roztocze, wysysające hemolimfę larw. Fotografie tych stawonogów zostały przedstawione w nr 5/6 Lekkiego Budownictwa Szkieletowego.
