Lekkie Budownictwo Szkieletowe nr 5-6 01 (33-34)

Zmorsznik czerwony (*Corymbia rubra* L.)

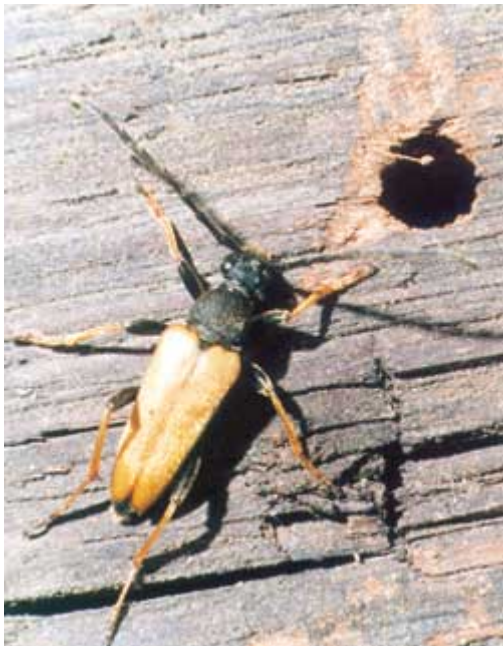
Fot. 1. Samiec zmorsznika czerwonego na drewnie podwaliny (fot. A. Krajewski)

Chrzążcze tego gatunku osiąga długość 10-21 mm i wykazują wyraźny dymorfizm płciowy, wyrażający się nie tylko w budowie ciała, lecz także i w ubarwieniu. Samce (fot. 1), często nieco mniejsze od samic, mają żółtopomarańczowe pokrywy skrzydłowe i nogi (oprócz ud). Głowa, przedplecze (czyli u chrząszczy widoczna z góry przednia część tułowia) i uda są czerwonawo zabarwione. Samce są wyraźnie smuklejsze od bardziej krępych samic. Samice (fot. 2) mają wyraźnie czerwonawo ubarwione pokrywy skrzydłowe, przedplecze, ciemniową część głowy oraz nogi (oprócz ud). Pozostałe części ciała chrząszczy obu płci są czarne.

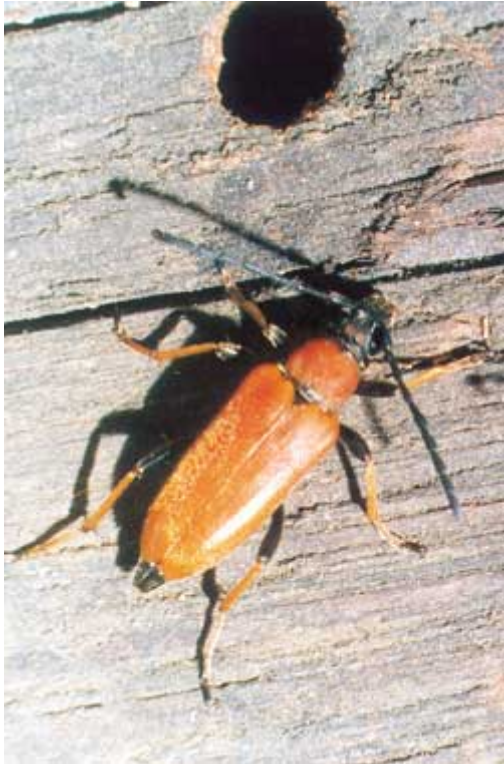
Fot. 2. Samica zmorsznika czerwonego na drewnie podwaliny (fot. A.Krajewski)

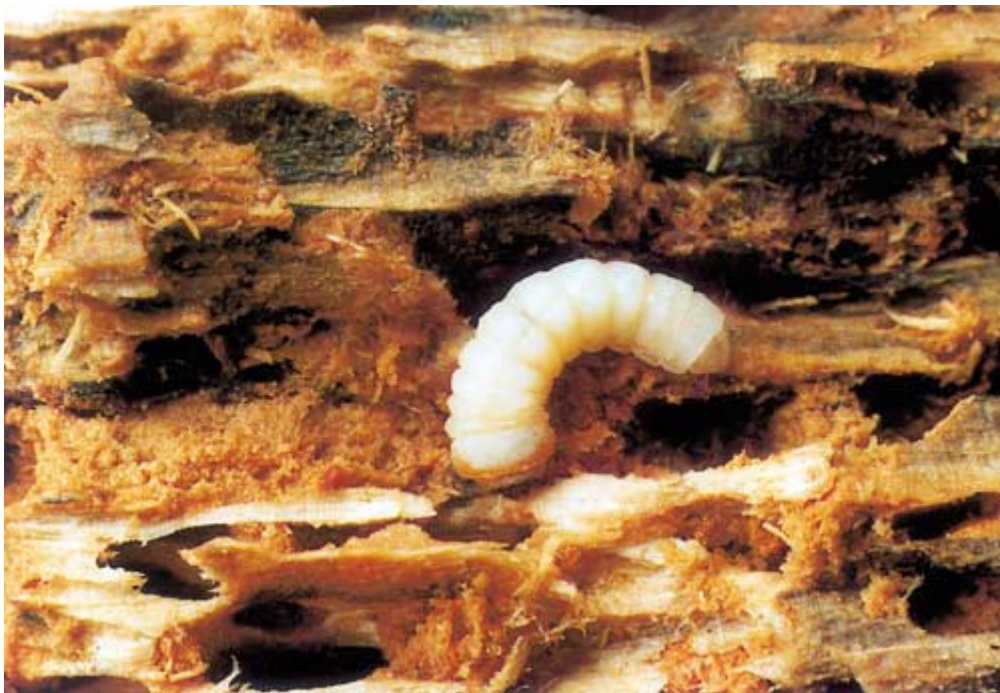
Fot. 3. Larwa zmorsznika czerwonego w stoczonym drewnie (fot. A. Krajewski)

Larwy (fot. 3) mają kształt typowy dla rodziny kózkowatych (Cerambycidae), do której należy ten gatunek, tj. kształt zbliżony do cygara o nieco szerszej przedniej części, z widocznym podziałem na segmenty. Mają one wyraźnie widoczną głowę (nieco węższą niż przedplecze) i trzy pary nóg tułowiowych. Przedplecze w przedniej części jest gładkie i lśniące, o ciemniejszym, żółtym zabarwieniu. Wyrośnięte larwy osiągają długość ciała do 35 mm.

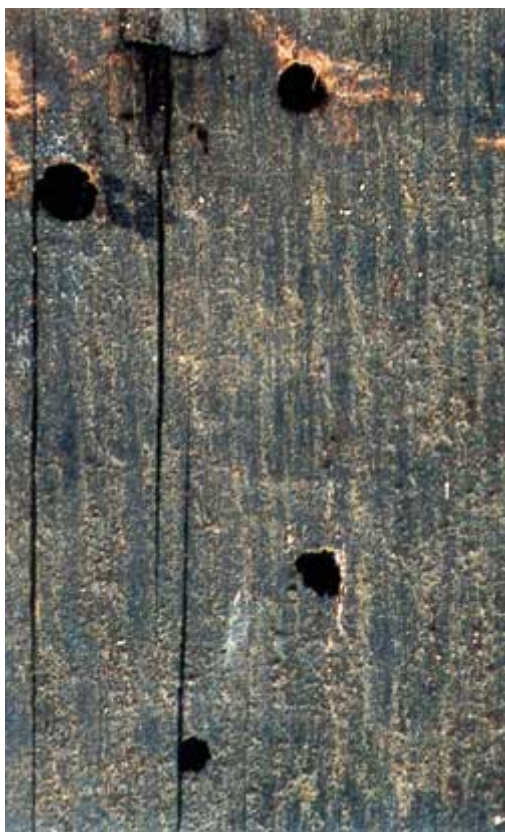
Fot. 4. Otwory wylotowe chrząszczy zmorsznika na powierzchni drewna podwaliny - barak obozowy w Muzeum Państwowym Oświęcim - Brzezinka (fot. A.Krajewski)

Poczwarka typu wolnego spoczywa w kolebce poczwarkowej przez okres 2 - 3 tygodni. Powstały z niej chrząszcz przebywa jeszcze w drewnie przez dalszy czas bliski tygodnia. Chrząszcze uwalniają się same, wygryzając okrągłe otwory wyjściowe (fot. 4) o średnicy ok. 4-8 mm.

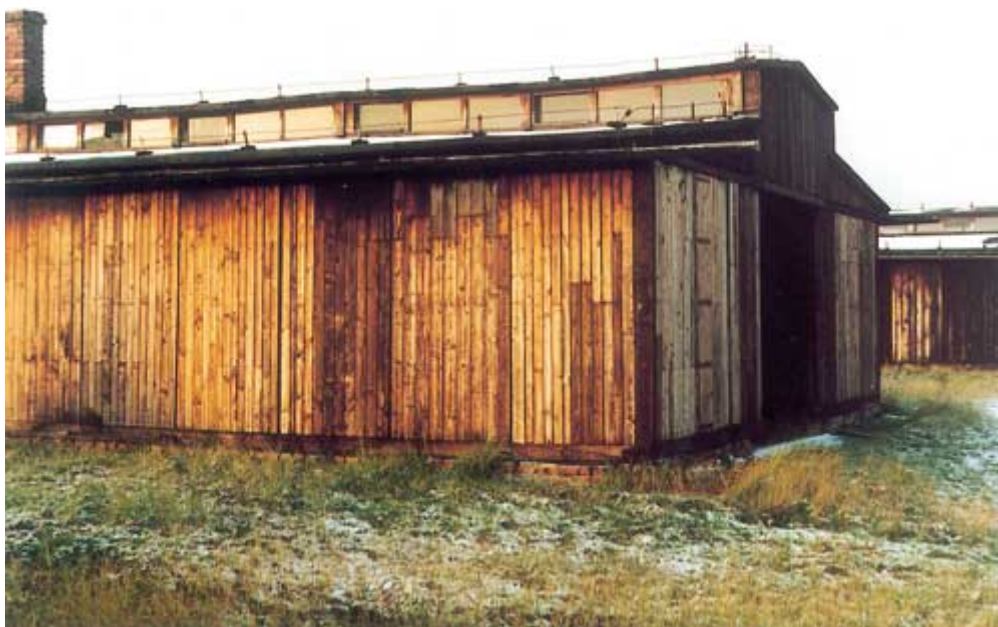
Fot. 5. Barak obozowy w Muzeum Państwowym Oświęcim - Brzezinka (fot. A.Krajewski)

O ile zabiegi ochronne w stosunku do zmorsznika czerwonego łatwo podjąć w przypadku nowo wznoszonych budynków, to niekiedy trudniej jest uwolnić od niego obiekty wcześniej przezeń opanowane. Wymownym przykładem mogą być baraki obozowe w Muzeum Państwowym Oświęcim - Brzezinka. Stajnie typu 260/9 (OKH) (fot. 5), wykorzystane przez Niemców w Brzezince jako budynki do skoszarowania więźniów, przy całej prostocie konstrukcji stanowią obiekty szkieletowe (fot. 8). Budynki te miały zniknąć zaraz po zakończeniu ludobójczej akcji. Wybudowane w dużej liczbie, źle posadowione, wzniesione z nieimpregnowanego drewna, sprawiają w tej chwili spory problem konserwatorski państwowej służbie muzealnej. Woda opadowa, zbierająca się na nieprawidłowo wykonanych podmurówkach, wsiąka w źle izolowane podwaliny (fot. 6). Efektem jest destrukcja drewna podwalin i przyległych do nich elementów, spowodowana przez grzyby i zmorsznika czerwonego (fot. 7). Podejmowane są (lub przynajmniej były podejmowane) próby eliminacji zniszczeń poprzez wymianę podwalin i nowy sposób sadowienia obiektów, prawidłowy z punktu widzenia skuteczności ochrony drewna (fot. 9). Jednak w przypadku zabytków (a baraki obozowe stanowią zabytki) taki sposób traktowania prowadzi do zatarcia realiów historycznych w obiektach. Czy możliwy jest tu jakiś sensowny kompromis? Jak widać z przytoczonego przykładu, ochrona drewna przed zmorsznikiem czerwonym (a także innymi owadami niszczącymi zawilgocone i zagryzione drewno) mimo pozornej łatwości niekiedy może również stanowić duży problem.

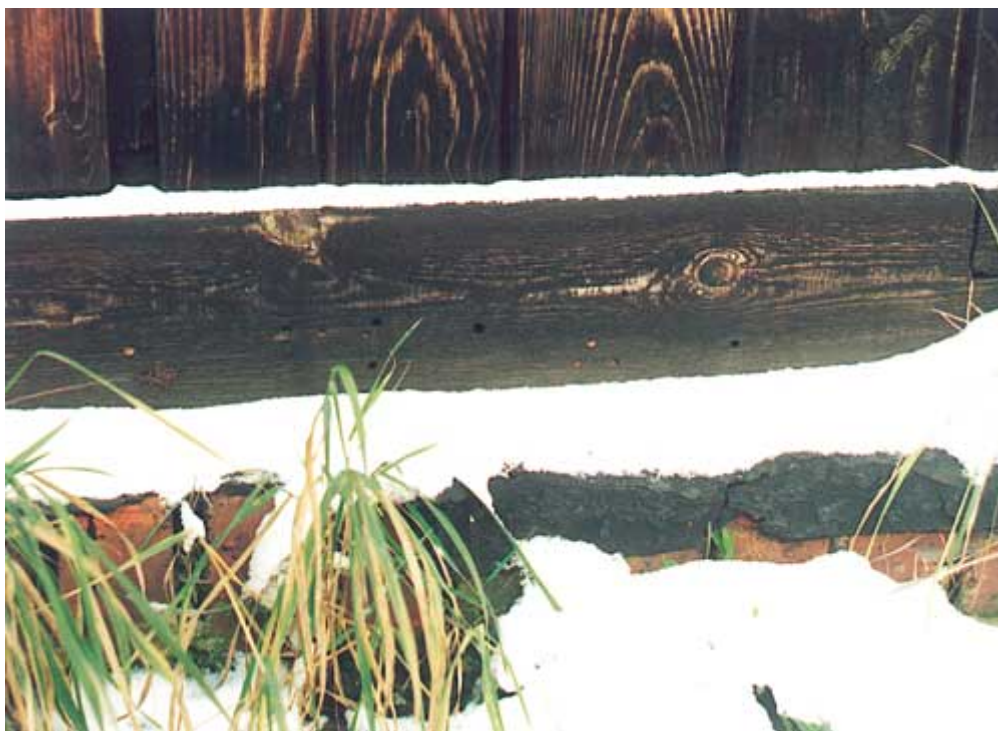
Fot. 6. Nieprawidłowe posadowienie podwaliny baraku obozowego - widoczny jest topniejący śnieg, zbierający się na poziomej izolacji z papy na koronie podmurówki, powodujący zawilgocenie drewna (fot. A.Krajewski)

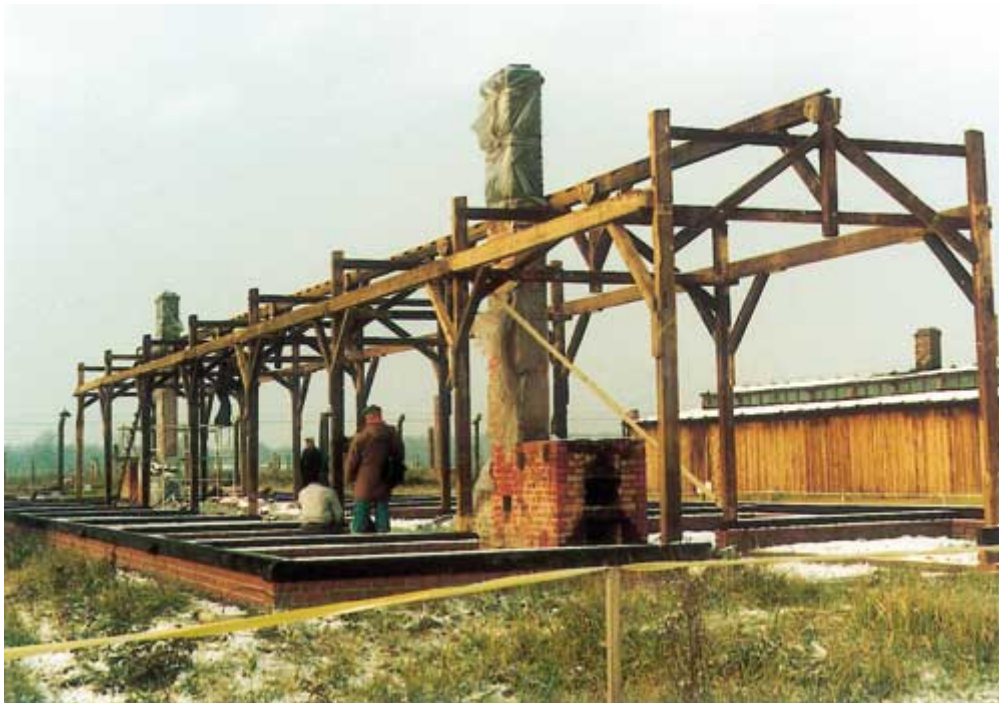
Fot. 8. Rozebrany barak obozowy w Muzeum Państwowym Oświęcim - Brzezinka, w trakcie konserwacji. Widoczna szkieletowa konstrukcja obiektu (fot. A.Krajewski)

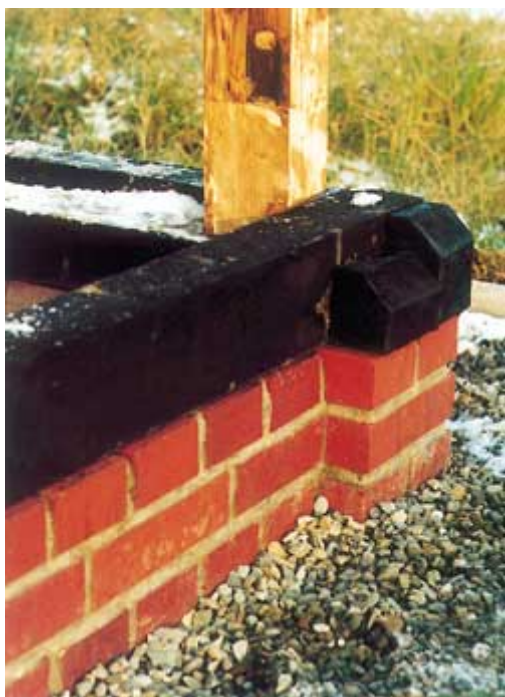
Fot. 9. Nowe posadowienie baraku obozowego - prawidłowe pod względem skuteczności ochrony drewna, lecz bardzo kontrowersyjne (najdelikatniej ujmując) ze względu na zatarcie realiów historycznych (fot. A.Krajewski)
