Otwór okienny

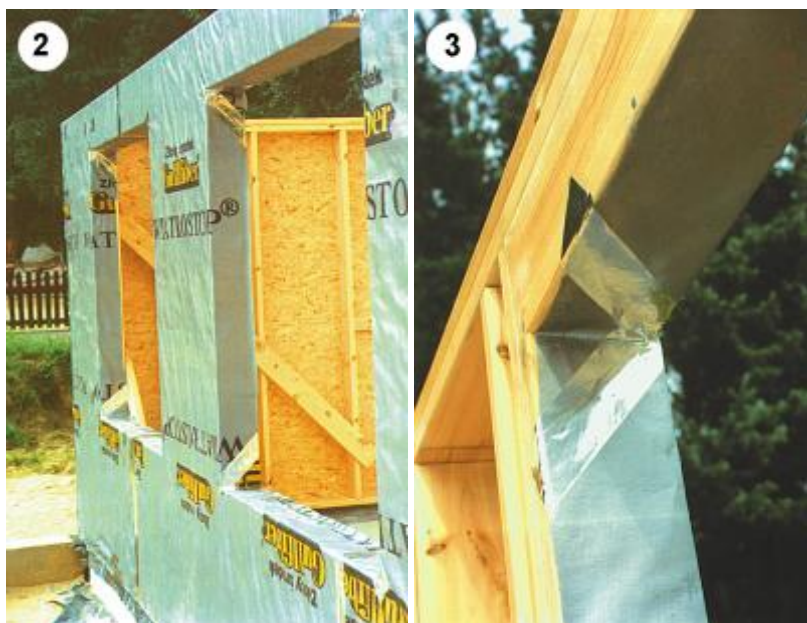
Zdjęcie 2. Otwory okienne,
Zdjęcie 3. Szczegóły osłony narożnika otworu okiennego.

Na jednej z budów, a dokładnie na budowie domku letniskowego GAGA według projektu CBS, wykonawca osłoni naroża okienne wiatroizolacją, wstawiając kliny folii w narożniki i klejąc je taśmą samoprzylepną. W ten sposób obramowanie otworu w pełni zostaje chronione przed działaniem wody i wilgoci.

Wielu wykonawców nie zwraca uwagi na prawidłowe obrobienie wiatroizolacją otworów okiennych. Na większości budowach folia wiatroizolacyjna, nacinana po skosie, wywijana jest do środka bez jakiegokolwiek obróbki narożników otworów okiennych. W ten sposób narożniki otworów pozostają nie osłonięte folią i, w większości wypadków bez względu na rodzaj elewacji, drewniana konstrukcja narażona jest na działanie wody opadowej.
